## **Saco da Fazenda: Alterações na Paisagem Local e Processos de Dragagem.**

### **ABSTRACT**

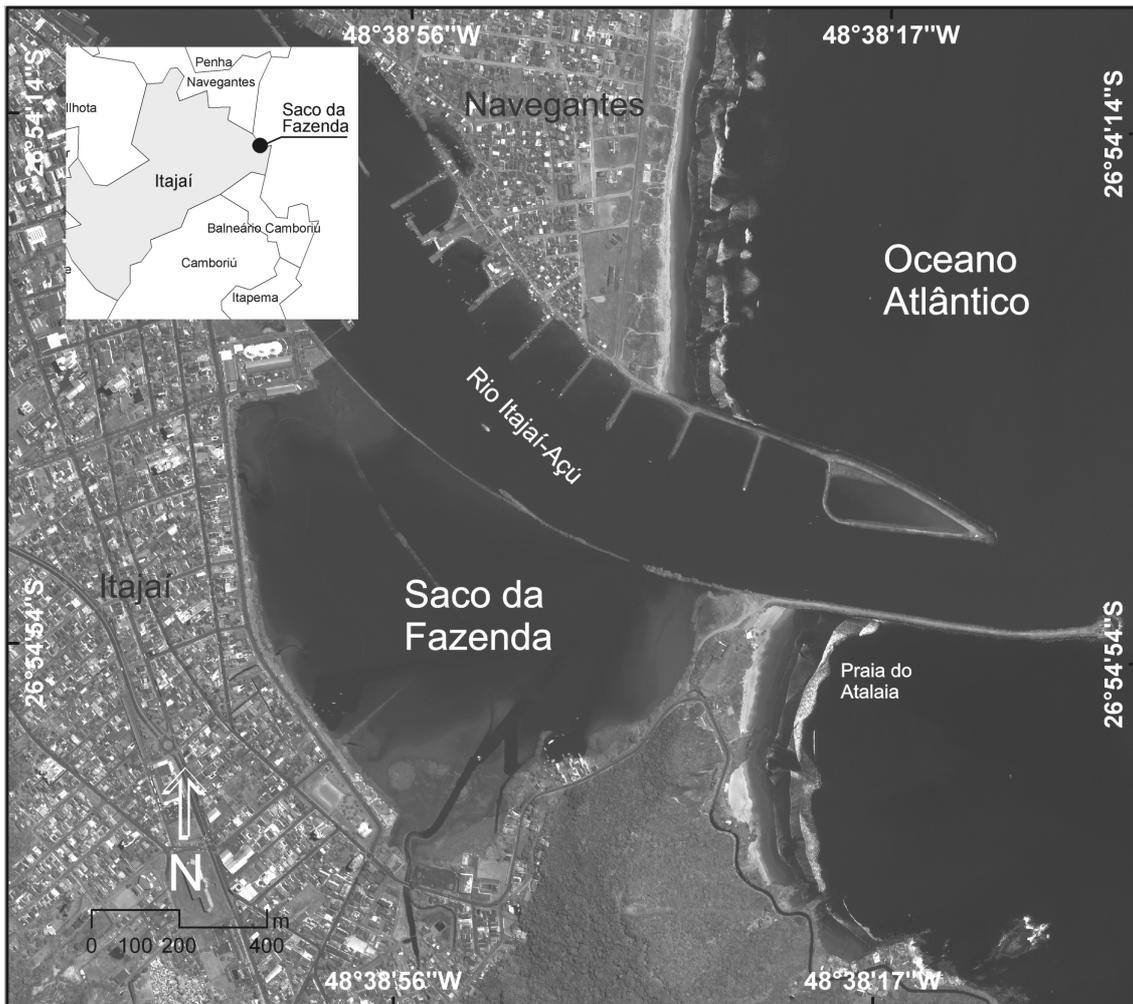
Figura 1. Localização geográfica do Saco da Fazenda, e sua situação dentro do município de Itajaí, Santa Catarina (Imagem do satélite Ikonos II, ano de 2000).

O Saco da Fazenda está localizado na foz do Rio Itajaí-Açú (26°53'30" - 26°55'06" S, 48°38'30" - 48°39'13" W). É constituído por um corpo d'água estuarino semifechado de 0,68km<sup>2</sup> com perímetro de 3.687 metros (Fig. 1), estando sua gênese ligada à construção de obras de engenharia que objetivaram a estabilização do canal de navegação para acesso ao Porto de Itajaí.

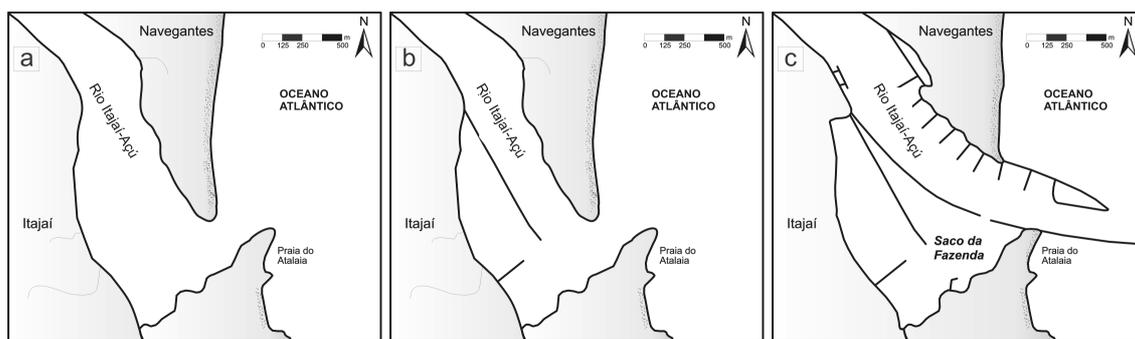
Figura 2. Evolução morfológica da região estuarina do Rio Itajaí-Açú a partir do ano de 1896, descrita por Vargas (1984) (a, b). As obras de engenharia criaram uma curva mais suave para entrada de embarcações no canal (c).

Na sua foz ocorria um pontal arenoso com processo de migração norte-sul, que ocasionava uma inflexão do canal na direção sul e consequente alargamento (Fig. 2a). Esta característica morfológica favoreceu o desenvolvimento de uma reentrância próxima à desembocadura, denominada pelos moradores locais de “Saco da Fazenda” (Vargas, 1984).

canal (Fig. 2b). Esta estrutura artificial deu início às mudanças na dinâmica hidráulica e sedimentológica no Saco da Fazenda, acarretadas pela diminuição no fluxo e intensidade das correntes e marés nesta região.

Caruso Jr. (1999) descreve que a partir de 1928, foram iniciadas as obras do “Projeto Ripley”, que consistia de uma série de obras de engenharia, com o intuito de retificar o canal para navegação. Este conjunto de obras fez com que a embocadura do antigo estuário, voltada para o norte, fosse fixada por dois molhes convergentes, oito espigões transversais e três outros longitudinais, truncando o antigo meandro do qual faz parte o atual Saco da Fazenda e criando uma saída artificial para o estuário, voltada para direção leste-nordeste, culminando, assim, na configuração atual da foz do Rio Itajaí-Açú (Fig. 2c).

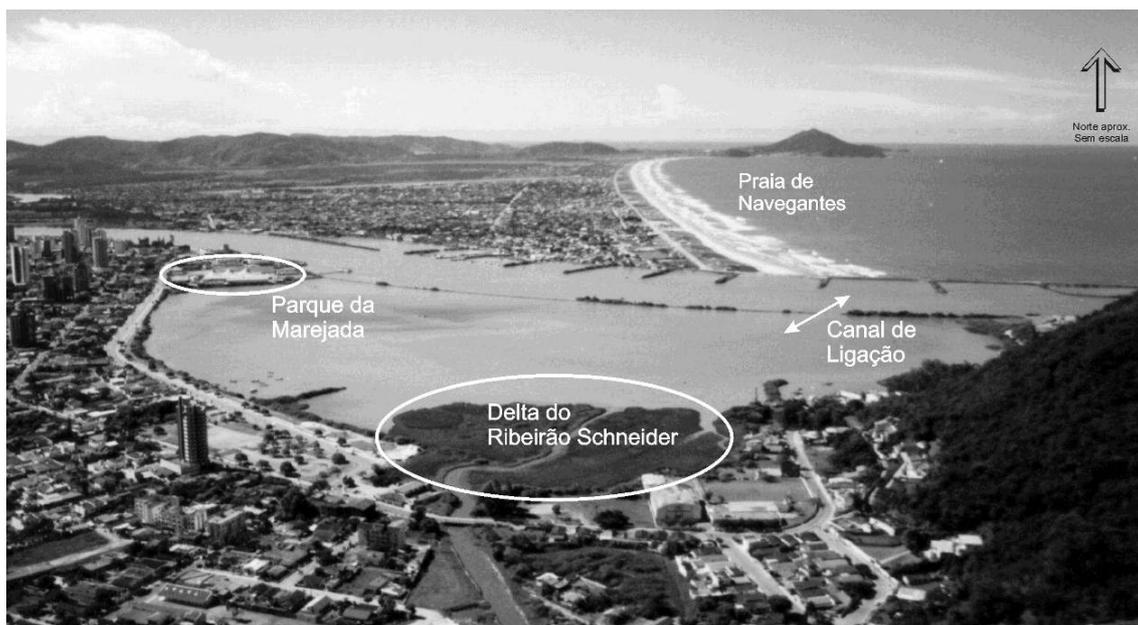
Figura 3. Fotografia panorâmica mostrando a configuração do Saco da Fazenda no ano de 1999 (fonte: Caruso Jr., 1999).

O contato principal do Saco da Fazenda com o Rio Itajaí-Açú é feito por uma pequena abertura de, aproximadamente, 26 metros na coordenada 26°54'49,19" S e 48°38'40,96" W (Fig. 3).

Inserido nesta nova configuração, o Saco da Fazenda modificou-se para um corpo d’água parcialmente isolado (Fig. 3). Os processos de trocas ficaram limitados a um pequeno canal de ligação na porção oeste do guia-corrente, e pela circulação de água sobre a porção superior das estruturas.

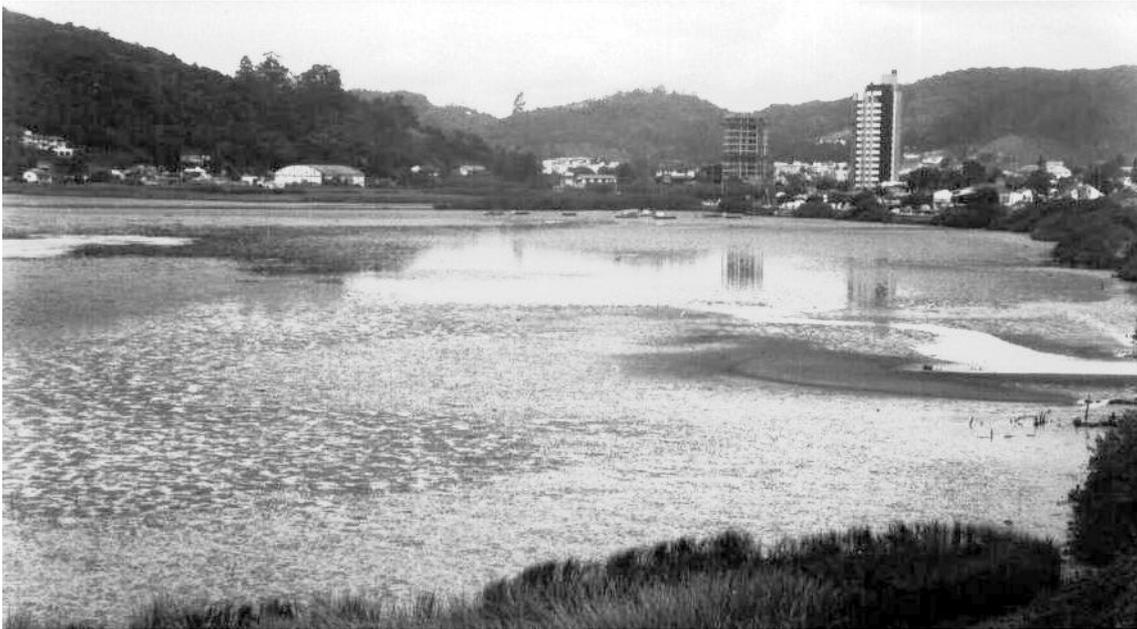
Figura 4. Fotografia mostrando as condições de assoreamento do Saco da Fazenda em junho de 2000 (fonte: Wagner Cardoso, 06/06/2000).

Com o tempo, o crescente assoreamento do Saco da Fazenda ficou evidenciado à medida que características de um ambiente dominado por marés começaram a ser observadas, incluindo a formação de áreas de planície de maré durante os períodos de baixamar (Fig. 4, 5 e 6).

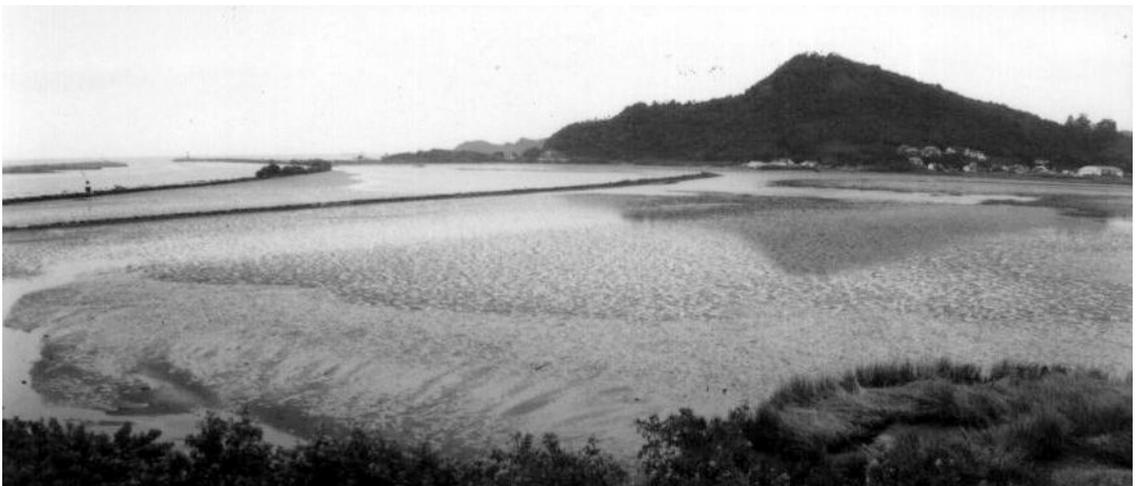
Figura 5. Fotografia mostrando as condições de assoreamento do Saco da Fazenda em junho de 2000 (fonte: Wagner Cardoso, 06/06/2000).

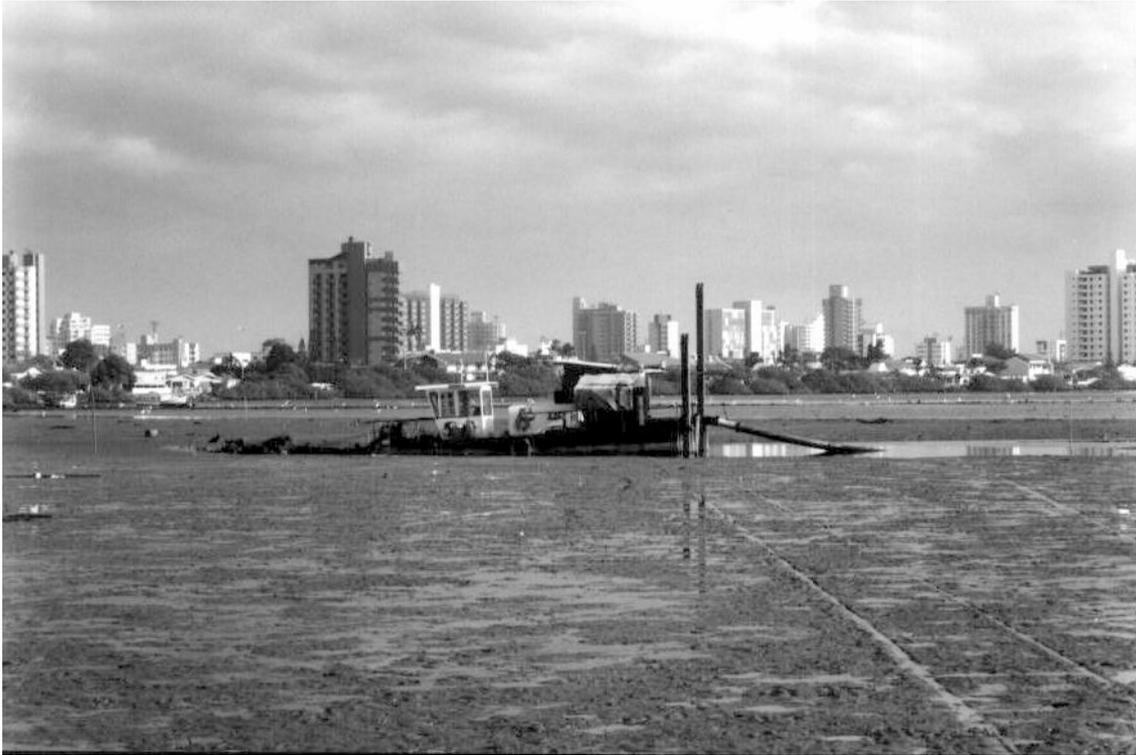
Figura 6. Fotografia mostrando as condições de assoreamento do Saco da Fazenda em junho de 2000 e draga da CIDASC posicionada para dragar (fonte: Wagner Cardoso, 01/06/2000).

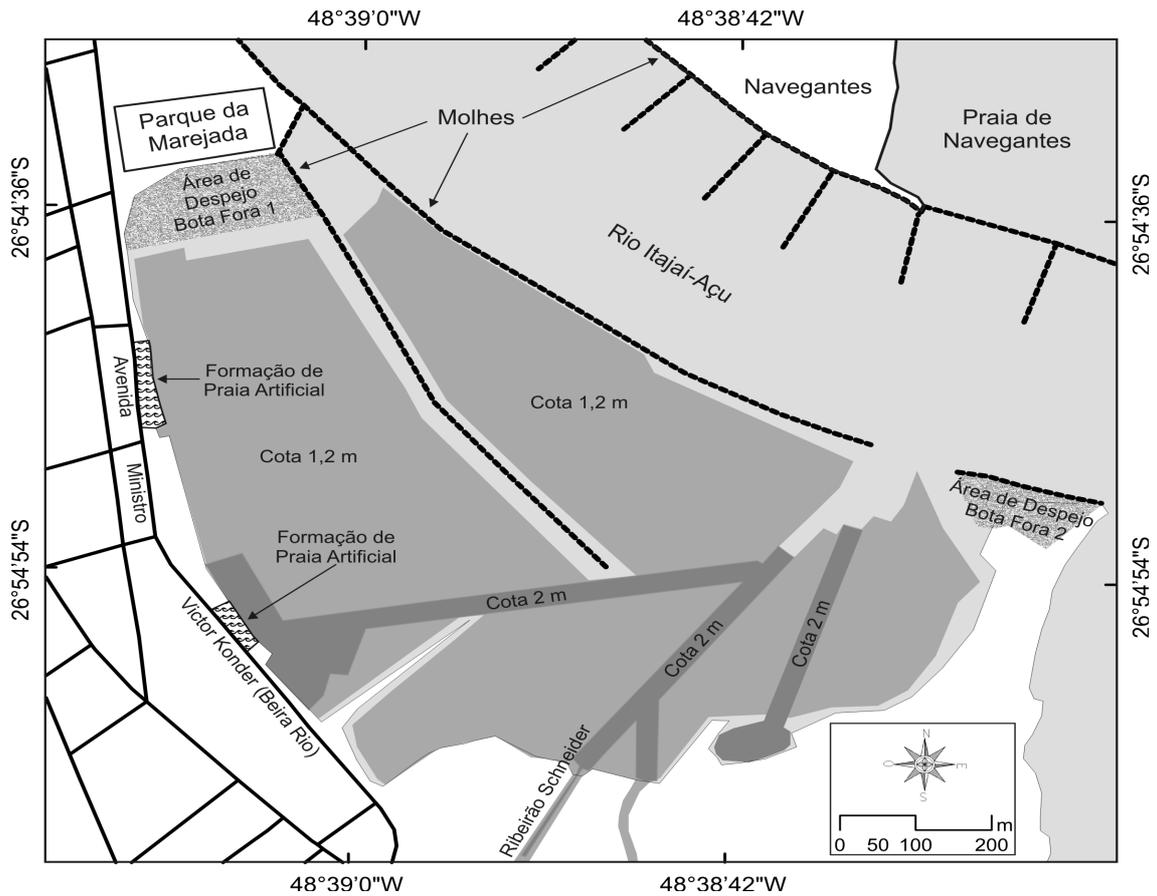
Figura 7. Áreas de dragagem e despejo de sedimento do Saco da Fazenda, apresentados no Projeto da CIDASC (Fonte: modificado de FAMAI, 2005).

O principal objetivo foi o de aumentar a coluna de água e criar melhores condições para sua circulação e navegação. A meta definida no Projeto de Dragagem da CIDASC foi a de atingir uma profundidade de 1,2m nas áreas interiorizadas do Saco da Fazenda e profundidade de 2,0m nas áreas de navegação dentro do mesmo (Fig. 7 e 8), além de promover a formação de uma praia artificial junto à margem oeste (FAMAI, 2005).

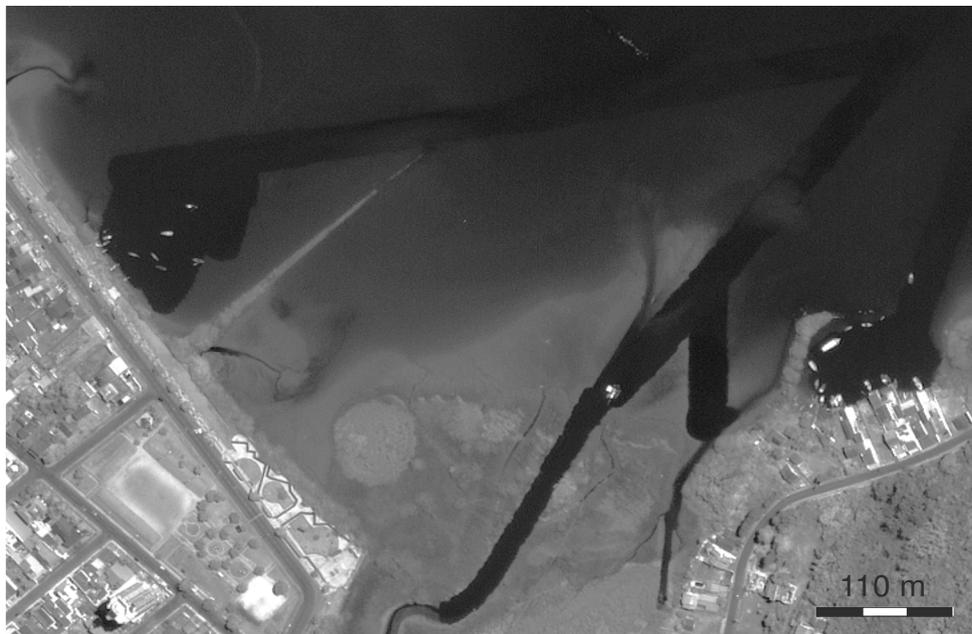
Figura 8. Imagem do satélite IKONOS II de outubro de 2000 mostrando o delta do Ribeirão Schneider, durante o processo inicial das obras no Saco da Fazenda. As áreas mais escuras correspondem às dragagens para navegação com cotas de 2 metros, previstas no Projeto da CIDASC.

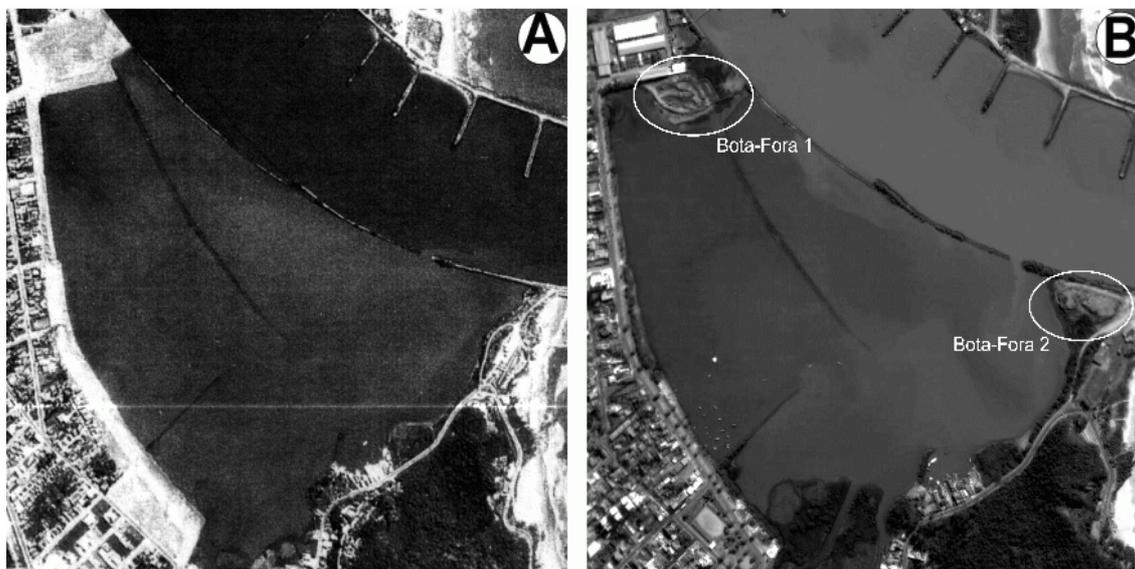
Figura 9. A fotografia aérea (A) mostra o Saco da Fazenda no ano de 1978, antes das dragagens. A Imagem do Satélite Quickbird (B) com passagem em 2004 mostra as duas áreas de bota-fora utilizadas no projeto elaborado pela CIDASC.

As obras de dragagem tiveram início em maio de 2000, com a entrada em operação da draga CIDASC II. O material oriundo das dragagens do Saco da Fazenda foram depositados em duas áreas de bota-fora (Fig. 9).

A primeira esta localizada em uma área adjacente ao Parque da Marejada, sendo denominada de *bota-fora 1*. A segunda área, o *bota-fora 2*, encontra-se situada próxima a Praia do Atalaia, e se trata de um local já utilizado anteriormente como área de despejo para obras de dragagem ocorridas no início da década de 1980.

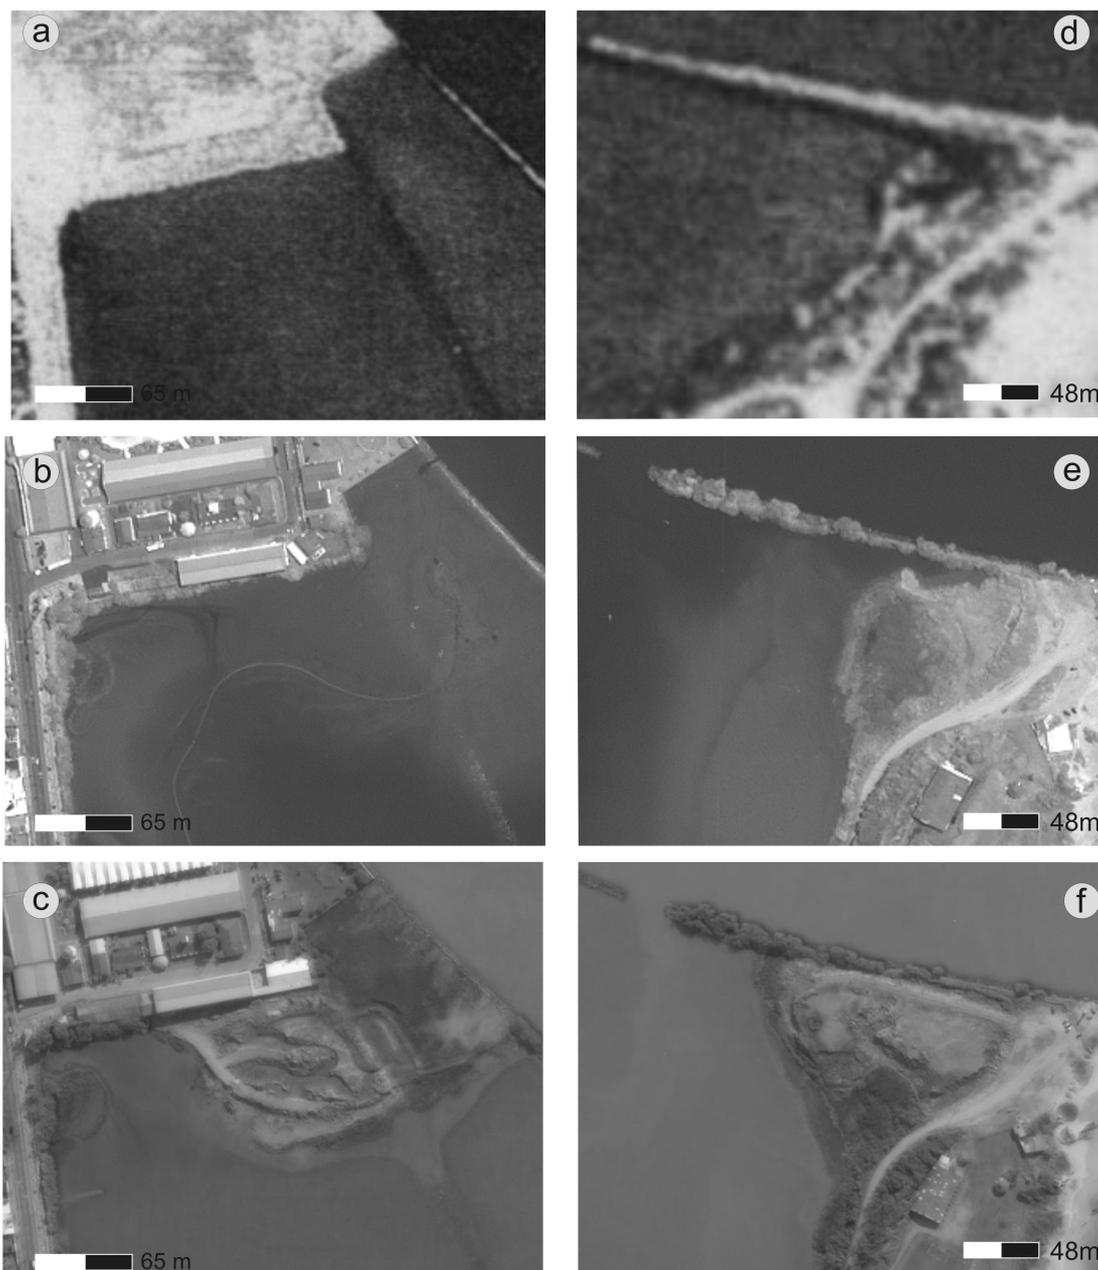
Figura 10. Alterações ocorridas nas áreas de bota-fora 1 (esq.) e bota-fora 2 (dir.) do Projeto de Dragagem do Saco da Fazenda. As fotografias aéreas (a) e (d) mostram as duas áreas em 1978, (b) e (e) no início da deposição de material dragado em 2000. O aspecto final (c, f) das duas áreas após a conclusão das obras em novembro de 2003.

O crescimento destas áreas por meio da deposição de material dragado do Saco da Fazenda pode ser visualizado na figura 10. As fotografias aéreas do ano 1978 mostram as duas áreas antes de sua utilização como local de despejo (Fig 10a e 10d). Na imagem do satélite Ikonos II, obtida em outubro 2000, mostra o bota-fora 2 com sedimentos depositados no início dos anos de 1980 (Fig. 10e). Na mesma imagem, o bota-fora 1 começava a ser utilizado como área de despejo (Fig. 10b). A terceira imagem aérea do ano de 2004, proveniente do satélite Quickbird 2, mostra as duas áreas de despejo ao término das obras de dragagem (Fig. 10c e 10f)

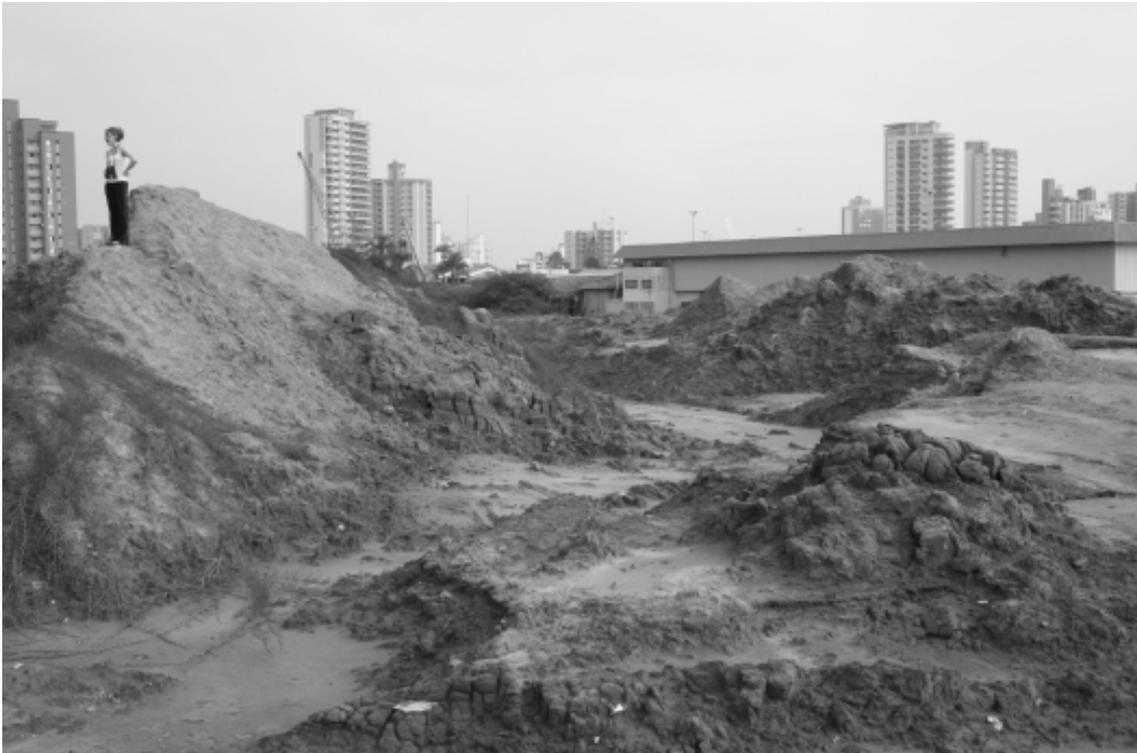
Figura 11. Aspectos local do bota-fora 1. Elevação de cerca de 5 metros de material dragado.

O despejo de material no bota-fora 1 trouxe alterações expressivas para esta região do Saco da Fazenda. O grande volume de sedimento criou uma elevação de cerca de 5 metros próxima ao Parque da Marejada, com uma área ocupada de  $6.664\text{m}^2$  em um perímetro de 327 metros (Fig. 11).

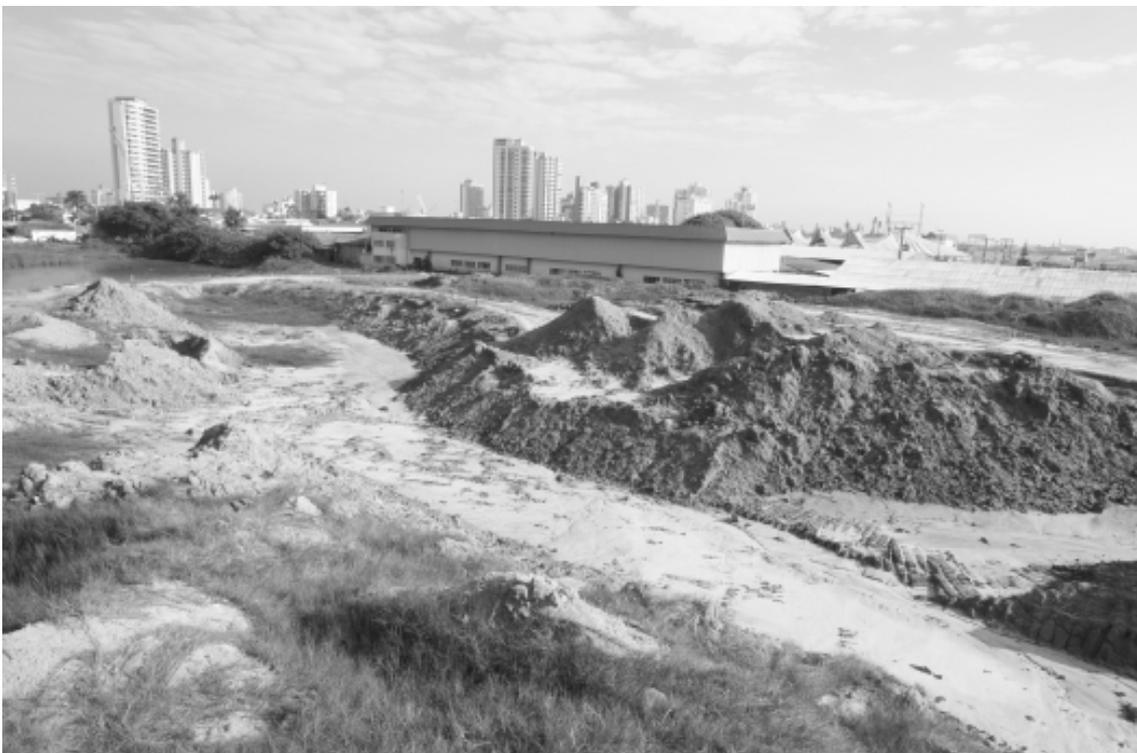
Figura 12. Bota-fora 1 junto ao Parque da Marejada. Área criada pelo aterro poderá ser utilizada para implantação de obras e melhoria na região.

do município de Itajaí. O depósito remanescente permanece como um aterro onde poderão, futuramente, ser implantadas obras e melhorias do projeto de revitalização do Saco da Fazenda (Fig. 12 e 13).

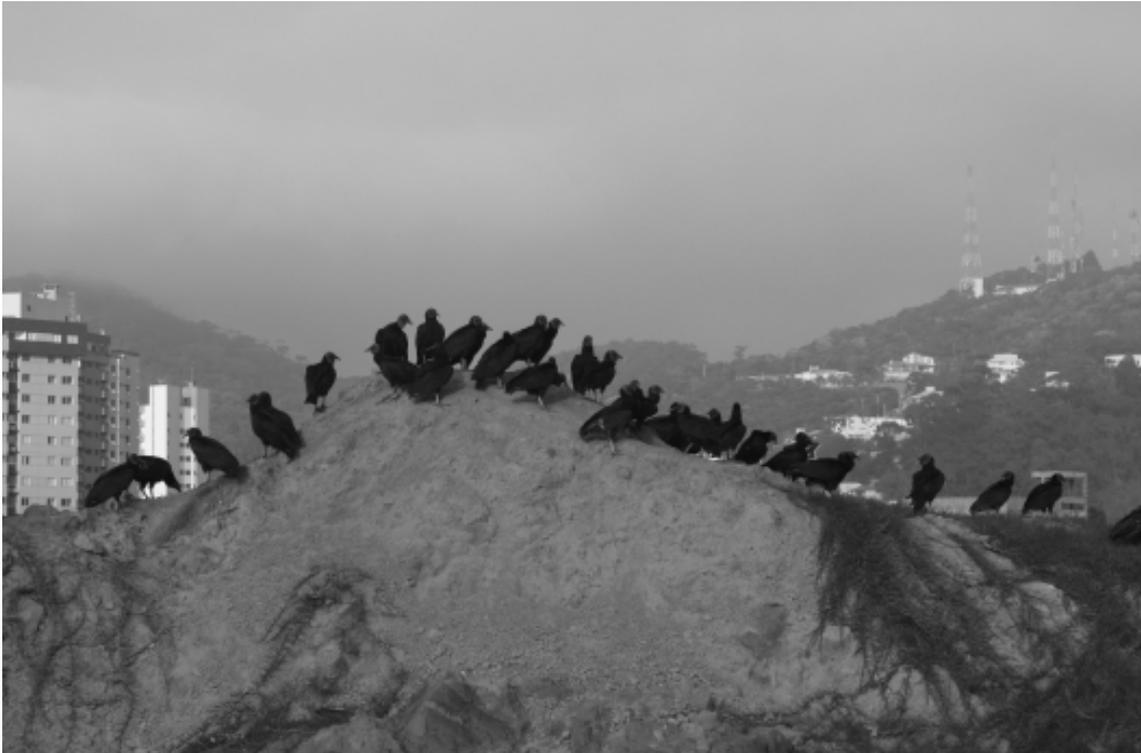
Figura 13. Urubu-comum (*Coragyps atratus*) pousados sobre monte de sedimento no bota-fora 1 junto ao Parque da Marejada, Itajaí.

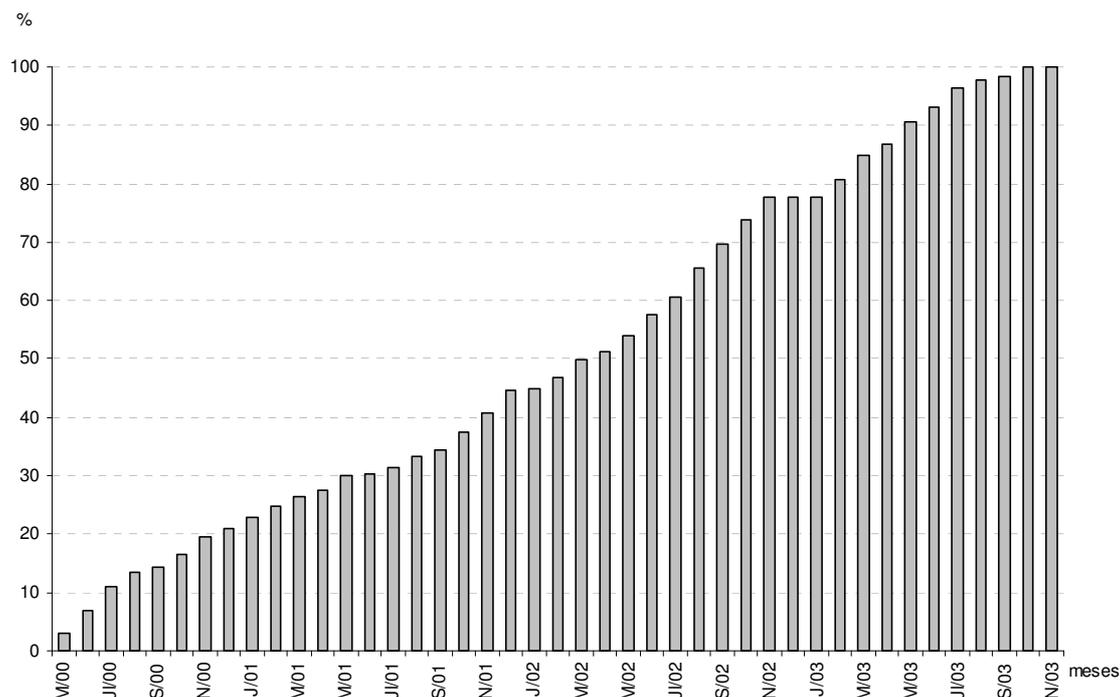
Figura 14. Porcentual de dragagem acumulado no período maio/2000 a novembro/2003, Saco da Fazenda, Itajaí, SC. Fonte: CIDASC.

De acordo com a Fundação Municipal do Meio Ambiente (FAMAI, 2005), no ano de 2000 haviam sido dragados  $131.454,5\text{m}^3$  de material (21% do total). Em 2001 mais  $148.378,1\text{m}^3$  foram retirados, somando 45% do total e em 2002 mais  $207.839,4\text{m}^3$  (78% do total) foram dragados.

Ao término da obra, em novembro de 2003, com a extração de mais  $139.846,4\text{m}^3$ , o volume total de material somou  $627.518,42\text{m}^3$  (Fig. 14), retirado de uma área plana total de  $447.072\text{m}^2$ .
